**PREFEITURA MUNICIPAL DA ESTÂNCIA  
HIDROMINERAL DE LINDÓIA**

Ofício n° 212/2019 - GP

PREFEITURA MUNICIPAL DA ESTÂNCIA  
HIDROMINERAL DE LINDÓIA  
ESTAÇÃO DE TRATAMENTO DE ÁGUA

Dificuldades enfrentadas pelos operadores da ETA em operar o sistema de tratamento de água.

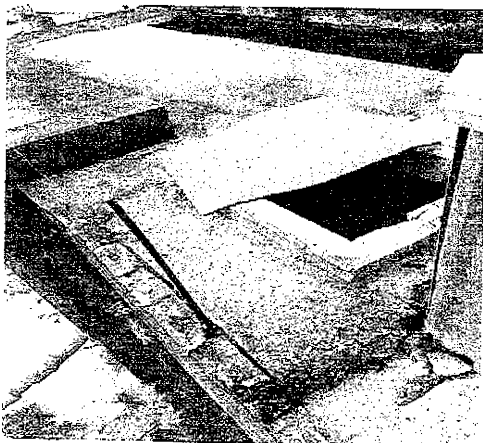
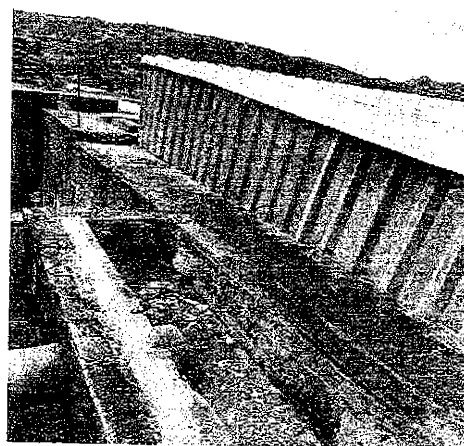
Passagem para verificação de nível das cxs estreita sem apoio ou segurança, risco de queda 4 metros de altura.

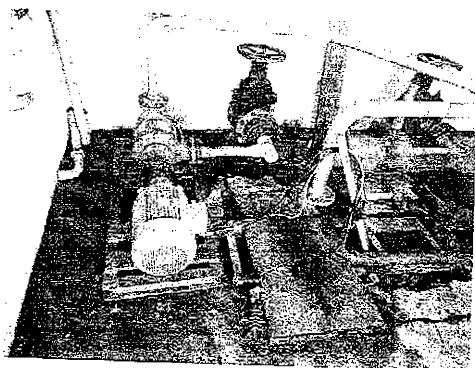
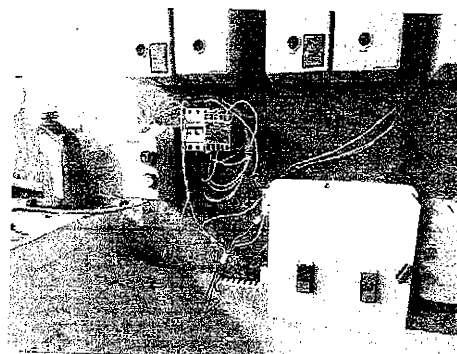
Risco de choque elétrico ou curto circuito (fios aparente e água)

substituir  
o equipamento  
por um mais seguro

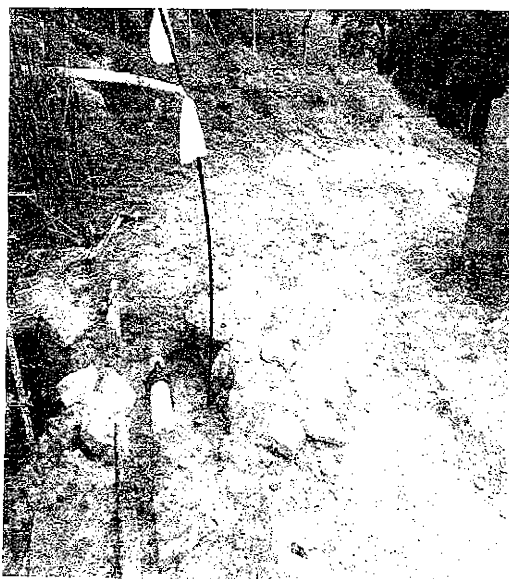
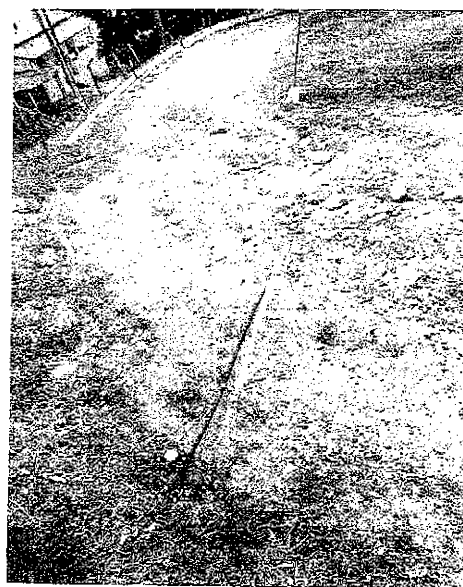
Cano de água e fiação elétrica exposto correndo risco de estourar devido a passagem de veículos que toda semana prestam serviço a ETA. (Se estourar á noite possivelmente faltará água no dia seguinte)

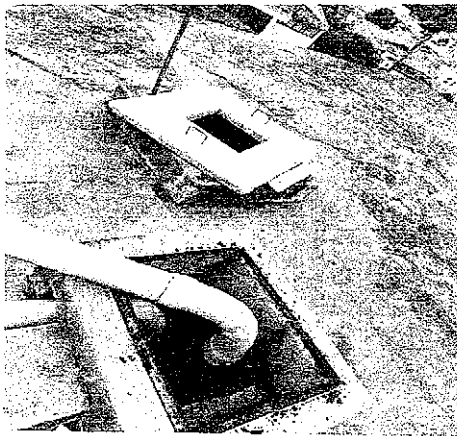
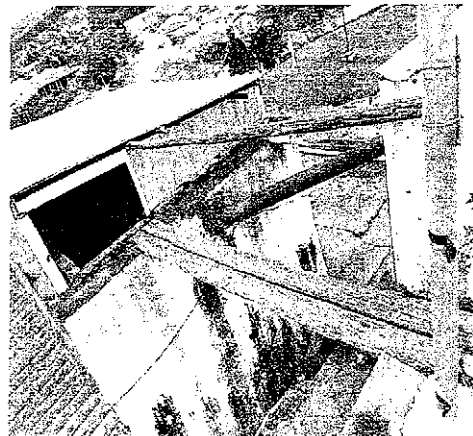
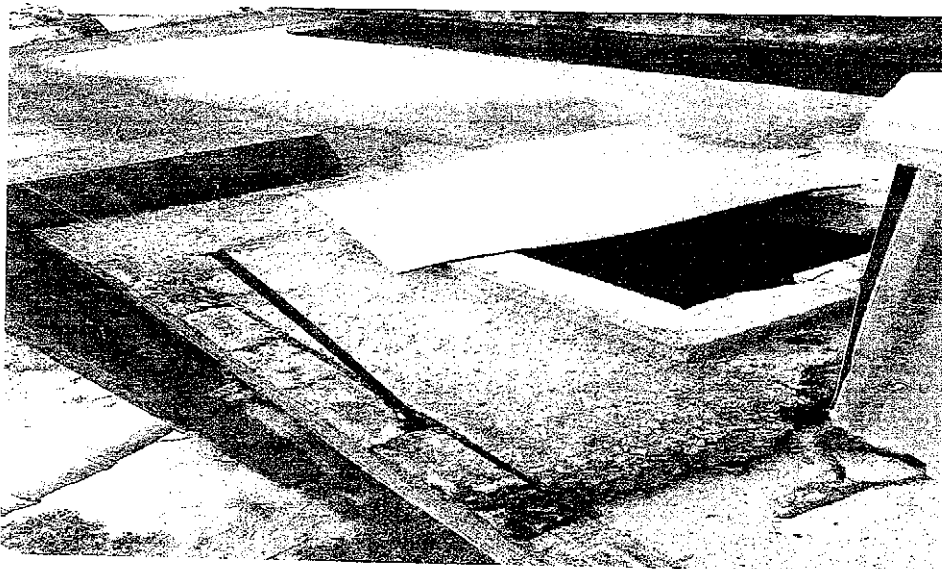
Caixas abertas sem tampas

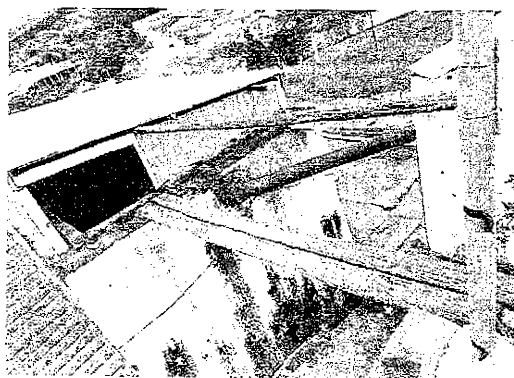
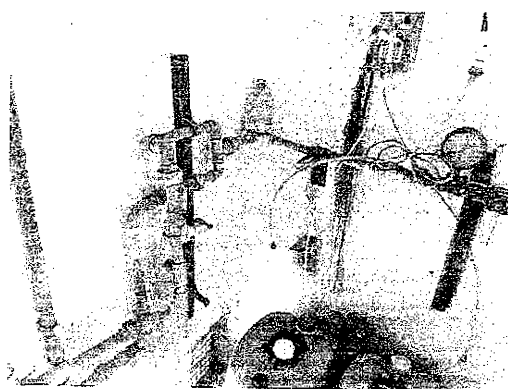
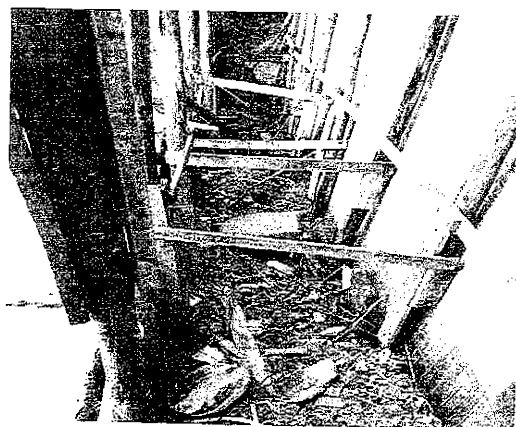
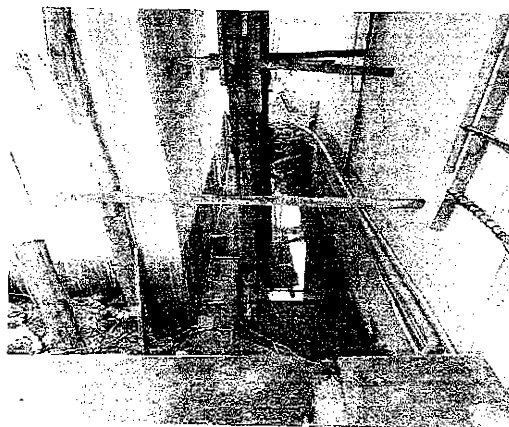
Infraestrutura deteriorada e com pouca iluminação fazendo com que os operadores corram vários riscos de saúde, tanto por acidentes de trabalho como por insetos e escorpiões muito comum devido aos entulhos acumulados e água parada.

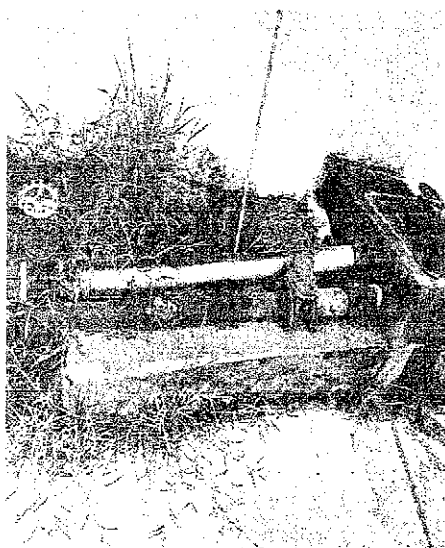
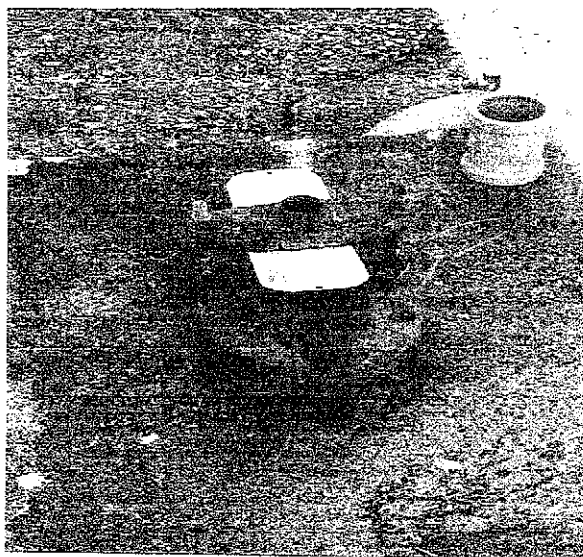
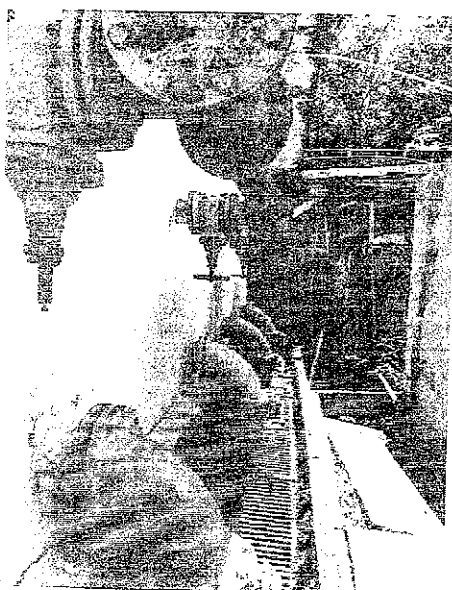
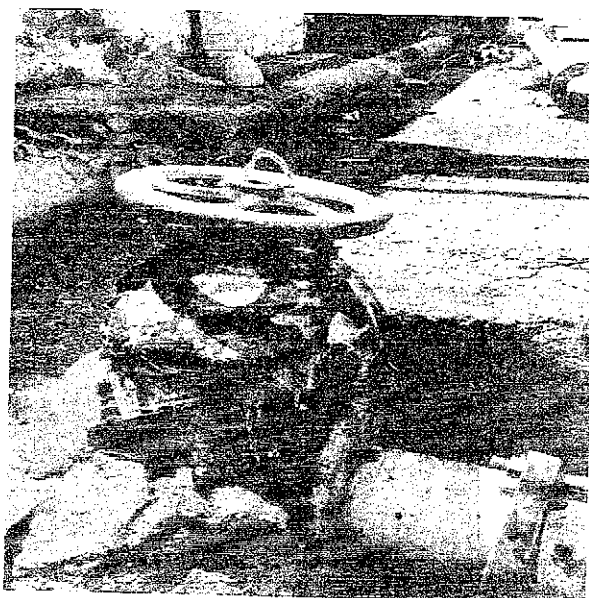
Registros faltando ou em auto estado de degradação com improvisações, remendos e desperdícios de água tratada devido a inúmeros vazamentos.

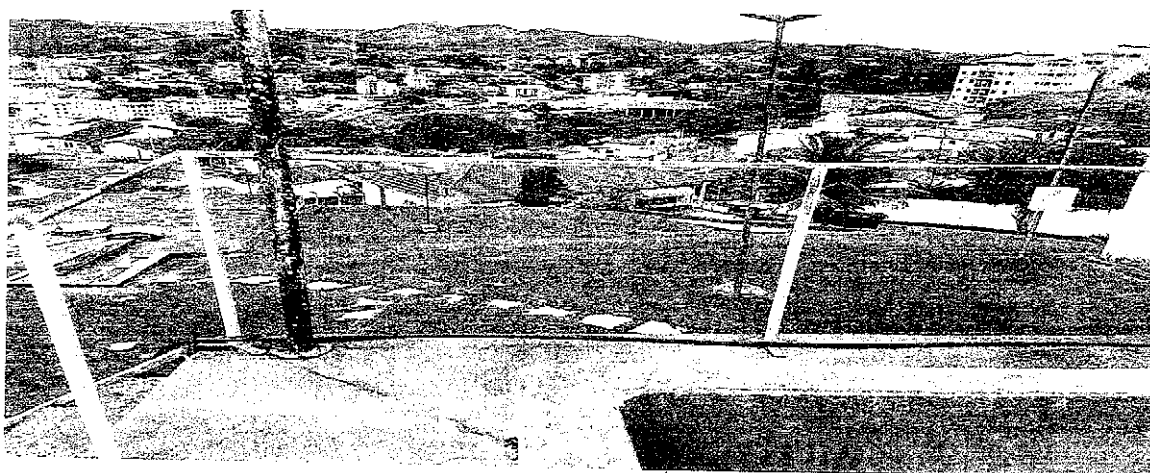
Passarela com corrimão sem guarda-corpos, altura 5 metros até o solo.

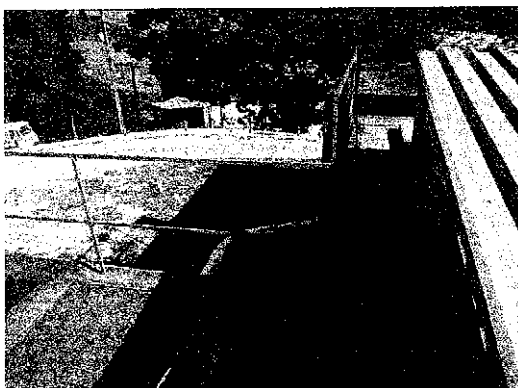
Caixas com tampa

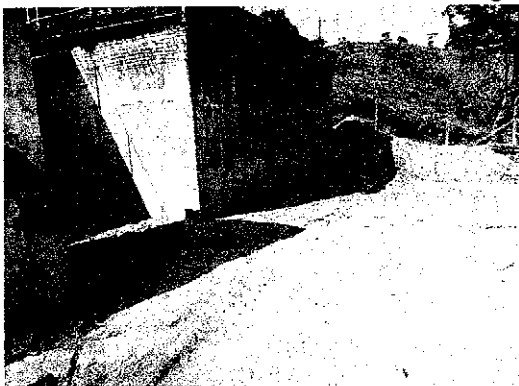
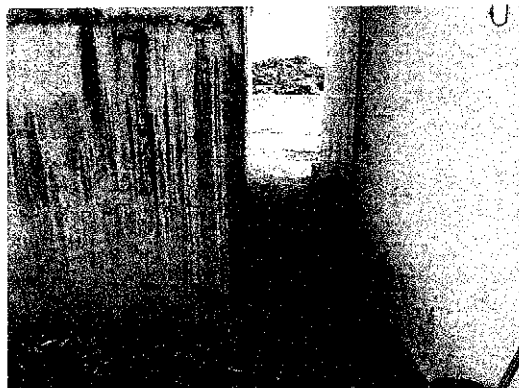
Passagem de veículos

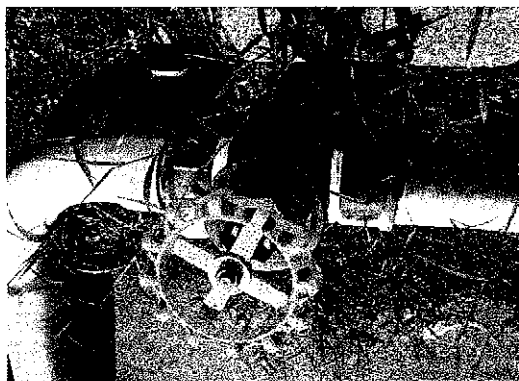
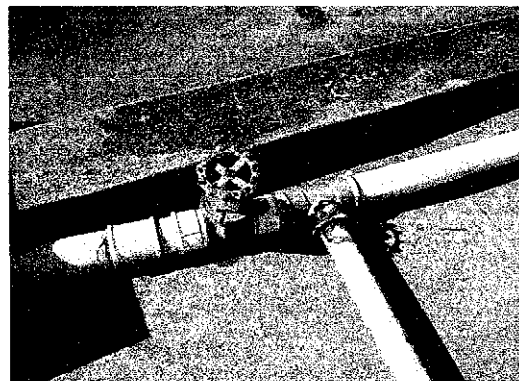
Local limpo

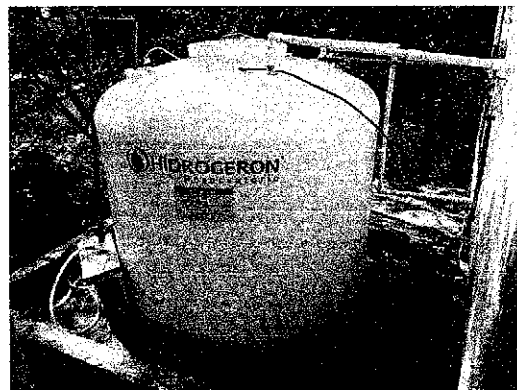
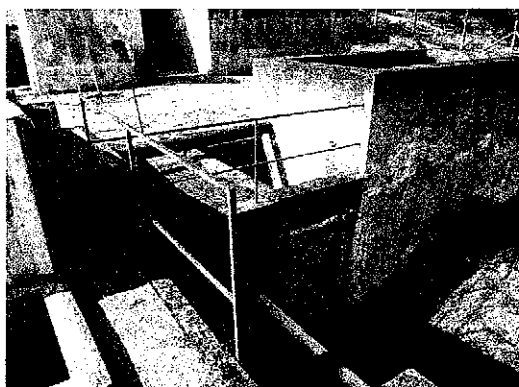
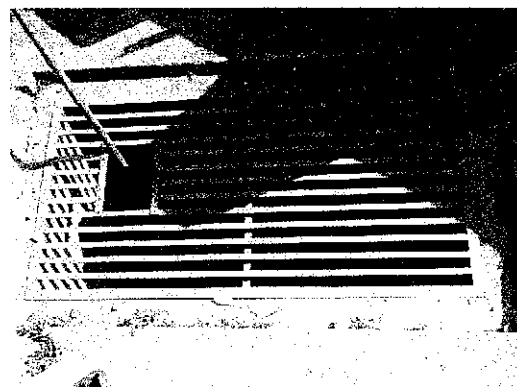
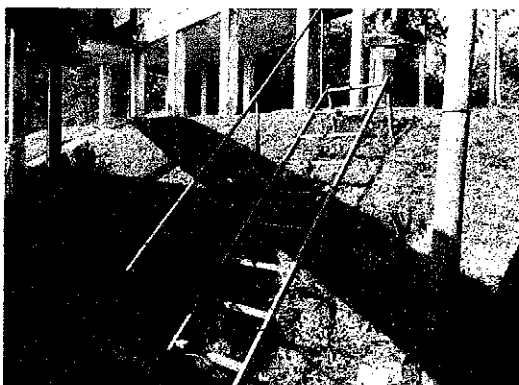
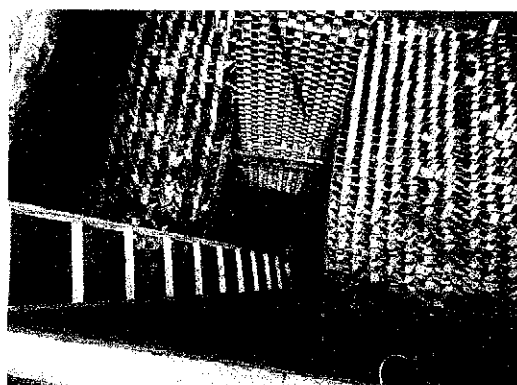
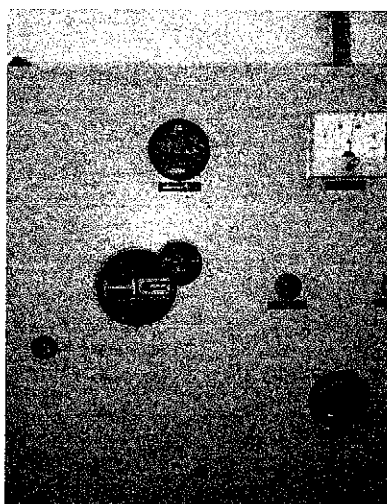
Registros

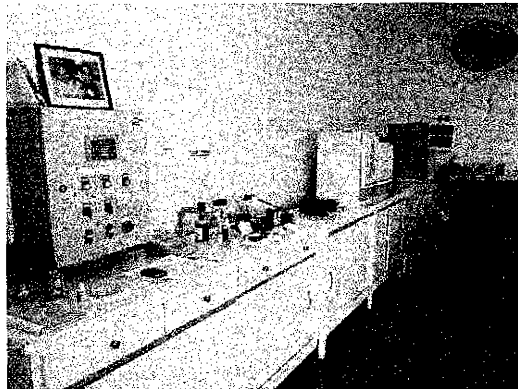
Laboratório

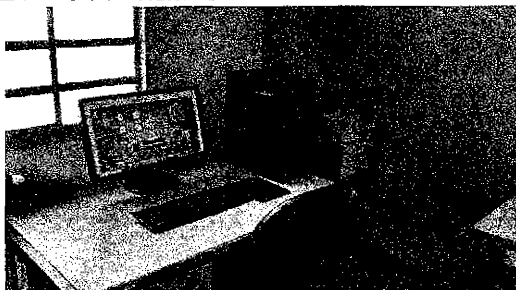
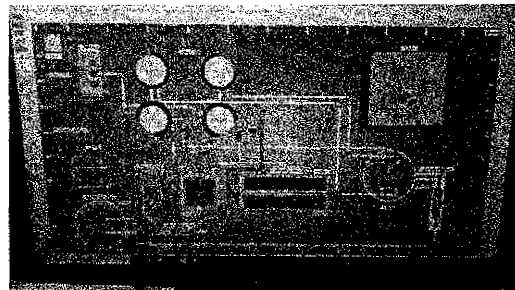
ETA automatizada

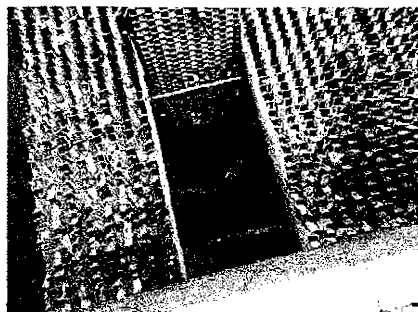
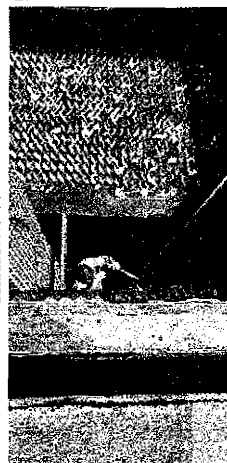
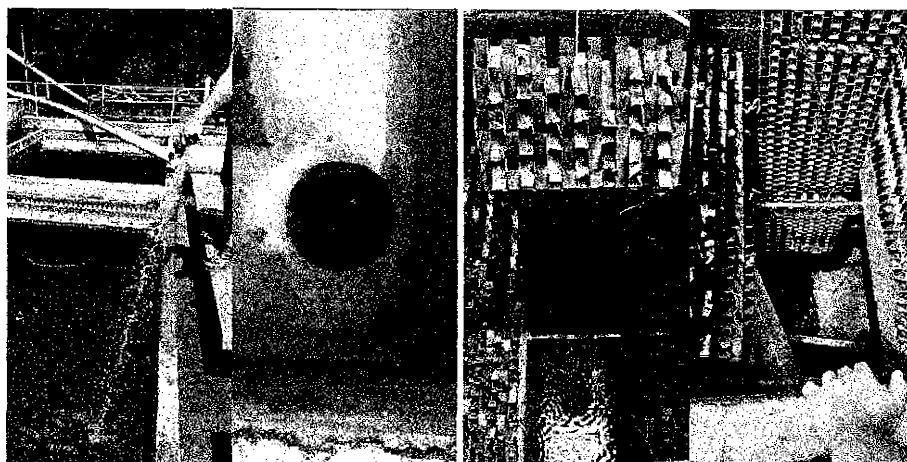
Limpeza colmeia
